De Hollandsche Molen

Roeden onder controle

**Een onderzoek naar de staat
van molenroeden in Nederland**

De Hollandsche Molen, maart 2022

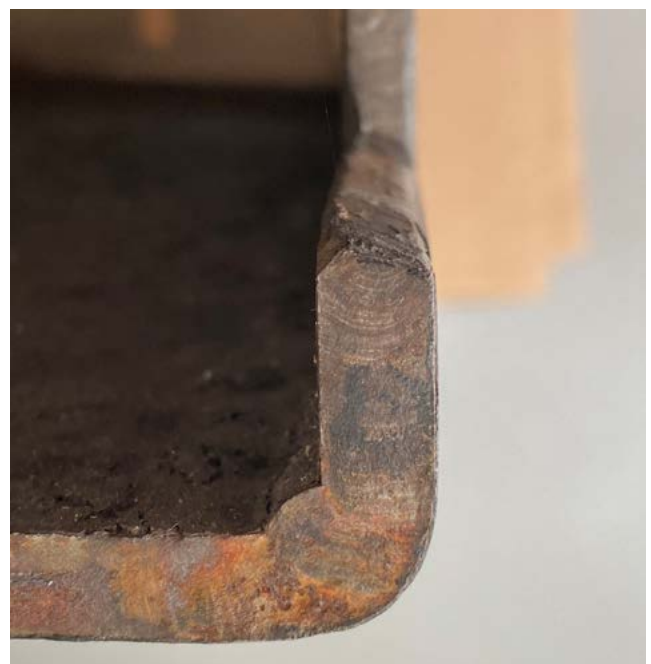
Breukvlak van een roedebreuk veroorzaakt door spanningsconcentraties

draaien worden roeden dynamisch belast en krijgt de constructie spanningen te verduren. Als er door het ontwerp en de detaillering van de roeden plekken zijn waar de spanning niet gelijkmatig verloopt, is er daar sprake van een spanningsconcentratie. Dit zijn de plaatsen waar vermoeiing sneller optreedt. Als gevolg van de belasting van het draaien heeft er een constructieve slijtage plaatsgevonden en kan er bij een spanningsconcentratie een scheur beginnen. Een breuk die door spanningsconcentraties is ontstaan heeft sinds 2000 vermoedelijk 3 keer plaatsgevonden.

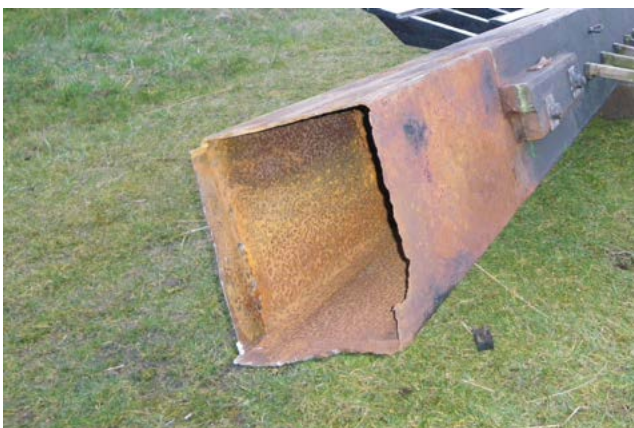
Corrosievorming die de aanleiding tot breuk kan geven bevindt zich vooral rondom de as. De legzijden van de roeden in de as, specifiek de overgang van het ashuis naar de roede, is de plaats waar sneller putcorrosie ontstaat. Deze is te signaleren. Corrosie aan de binnenzijde, die zich soms concentreert ter plaatse van het wigschot is veel moeilijker te ontdekken. Dit is het enige type breuk dat gerelateerd kan worden aan onderhoud en deze heeft zich vermoedelijk sinds 2000 twee keer gemanifesteerd.

Breuk veroorzaakt door zware corrosie

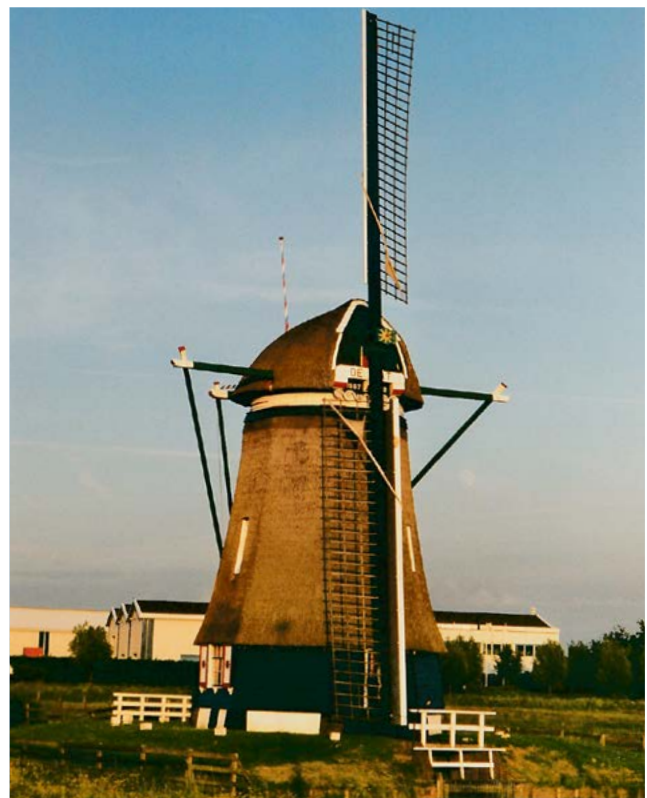
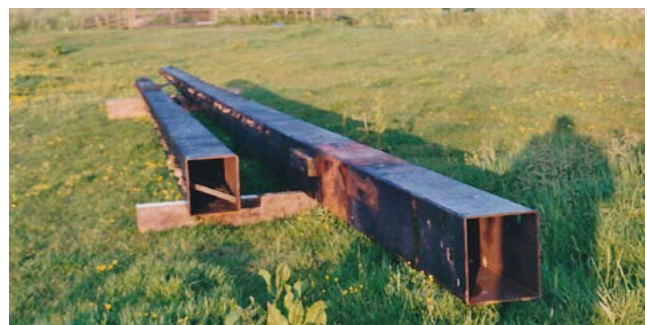
De Kat, Uitgeest

De roede brak geheel af en bleef niet hangen. Met deze roeden had de molen bij benadering 4,5 miljoen omwentelingen gemaakt. Waarschijnlijk was een bezwijken las in een zijplaat de oorzaak waarbij de scheur zich voortzette in de voorplaat. De platen waren 10 mm dik en lassen waren niet doorgelast. Bij het vervangen van deze roede is ook de binnenroede vervangen.

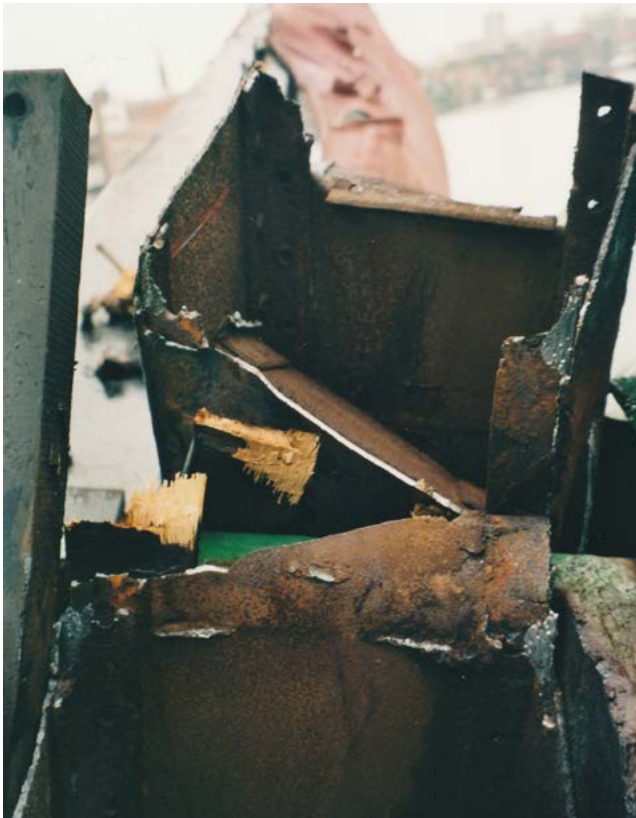
De Zoeker, Zaandam	
Binnenroede:	22 meter
Datum:	29 oktober 2001
Fabrikant:	Pot
Wiekstelsysteem:	Oudhollands
Ouderdom:	1871 (130 jaar)

De molen maalde rustig en voerde alleen zeil op de buitenroede (2 duikers). De roede was zeer oud en had waarschijnlijk meer dan 175 miljoen omwentelingen gedraaid. Deze was met dunne platen en onderbroken hoeklijnen gerepareerd. Op de lange termijn bleken deze reparaties te gaan roesten en niet toereikend.

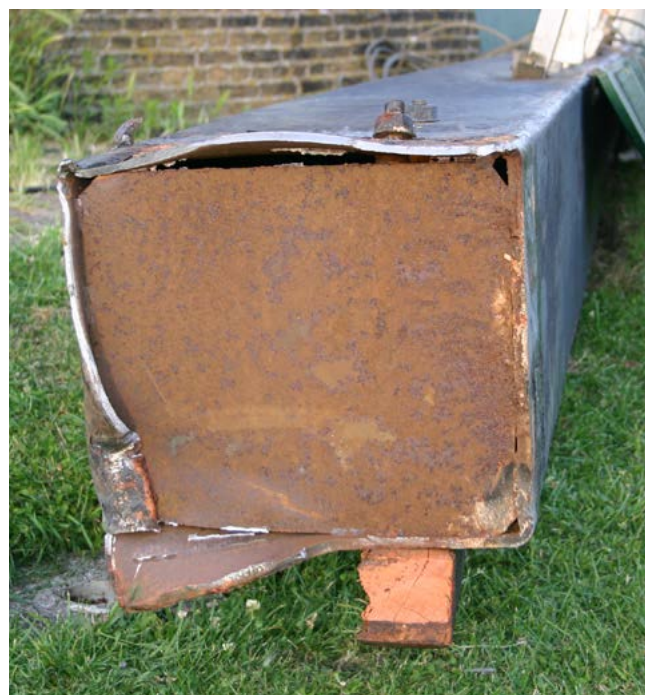
Nederwaard no. 7, Kinderdijk

Kort na de roedebreuk op de Overwaard 2 brak bij de Nederwaard 7 de binnenroede. Deze brak af op het wigshot waaraan later lasfouten werden geconstateerd. Ter borging van het schot waren er sleuven aangebracht welke waren volgelast. Deze slotlassen hebben de constructie verzwakt. Bij de molens op de Kinderdijk waar twijfels waren over de kwaliteit van de lassen, heeft men kort daarop trekplaten aangebracht ter hoogte van de askop.

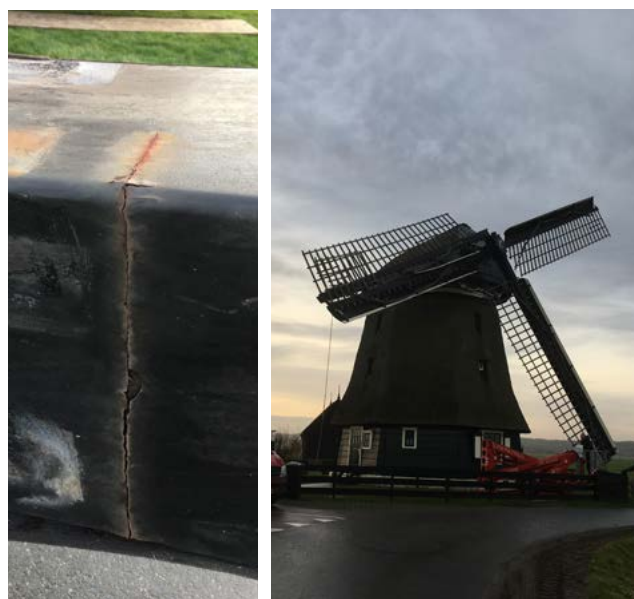
Groetermolen, Groet

Terwijl de molen langzaam rondging zonder zeilen brak in de middag van 30 december 2018 de buitenroede. Aan deze roeden waren in 2012 tekortkomingen geconstateerd waarna deze werd gestreken en gerepareerd. Deze reparaties waren ondeugdelijk uitgevoerd wat zich als eerste bij de buitenroede uitte. De binnenroede brak niet, maar bij het strijken van beide roeden werd geconstateerd dat ook hier scheurvorming in de nieuw aangebrachte delen was waar te nemen.

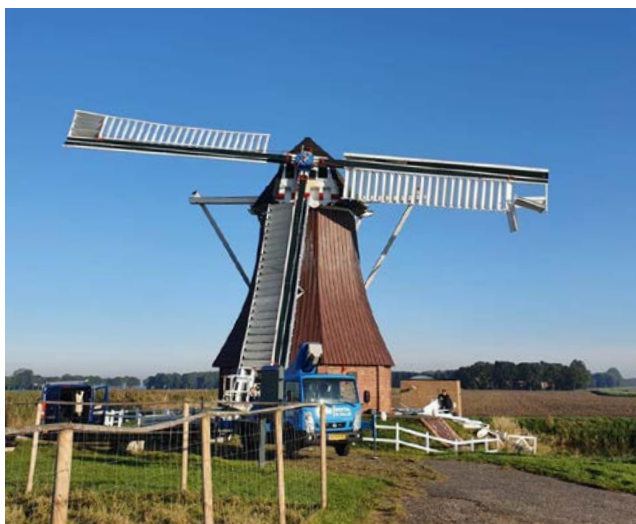
De Dellen, Nieuw Scheemda

Op 20 september 2020 iets voor zessen in de middag brak bij zeer stabiel weer de binnenroede van molen De Dellen. De breuk bevond zich op ca. 1 meter uit de as en is ontstaan vanuit een slechte las aan de hekszijde. De roede was recent nagekeken en was zich in goede staat, viel geheel van de molen af en bleef niet hangen. Aan de buitenroeden van deze van zelfzwiching voorziene molen werden dezelfde tekortkomingen aan de lussen geconstateerd.

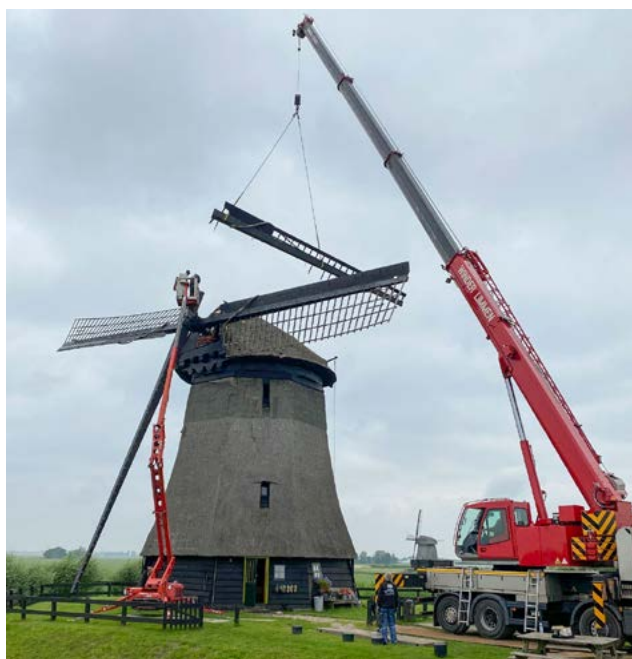
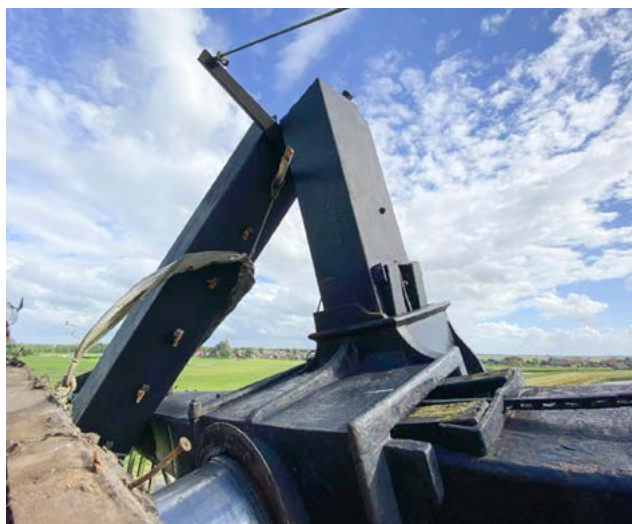
2021 - Bovenmolen G, Schermerhorn	
Buitenroede:	25,3 meter
Datum:	6 juli 2021
Fabrikant:	Straathof
Wieksysteem:	Oudhollands
Ouderdom:	1995 (26 jaar)

In de loop van middag brak de buitenroede van de Bovenmolen G te Schermerhorn. Deze molen is veel draaiend te aanschouwen, jaarlijks zo'n 650.000 omwentelingen. Het is mede deze belasting geweest die, net als bij De Goudriaanse Molen, een scheur kon initiëren vanuit een onregelmatig gevormd heklatgat. Ook hier werd de roede goed onderhouden en was de doorlassing prima. Vanuit lokaal gebruik wordt het meeste zeil op de buitenroede gevoerd, ook de vorige buitenroede van deze molen was gebroken. Bij de breuk kwam de bovenas uit de pen vandaan, maar het geheel bleef evenwel hangen.

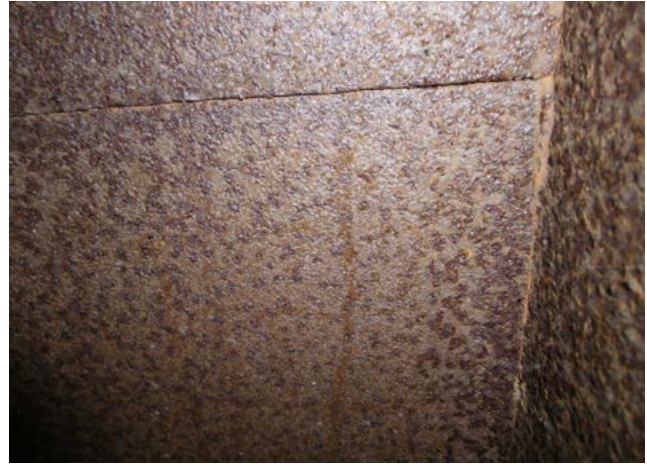
Onvolledige las (binnenzijde)

Bij veel oudere roeden is eveneens vaak eenzijdig gelast. Deze lassen zijn veelal niet over de gehele materiaaldikte gelast, een onvolledige V-las. De hechtvlakken zijn vaak niet groter dan de helft van de plaatdikte. Plaatselijk verjongt het materiaal aanzienlijk, ontstaat (spleet)corrosie, spanningsconcentratie en ligt vermoeiing op de loer. De materiaaldoorsnede direct naast de las wordt dan de zwakste schakel. Belangrijk is te beseffen dat daar waar de las onvolledig is, niet altijd het grootste moment in de constructie hoeft te zitten.

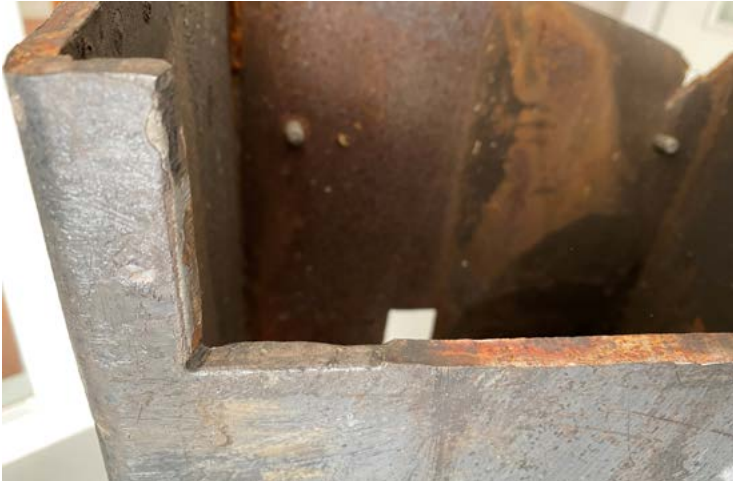
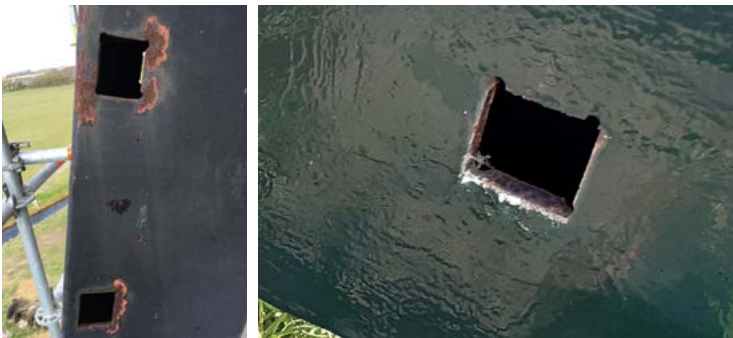
Tekortkomingen rondom een heklatgat zullen zich pas openbaren nadat de roede al jaren in gebruik is. In de richtlijn 1985 werd hiervoor al een radius van 6 mm (dus boor van 12 mm) aangehouden. In de praktijk blijkt dat veel heklatgaten in roeden van na 1985 evengoed niet voorzien zijn van die radius. Ook komt het voor dat men bij het maken van het heklatgat is doorgeschooten met de slijptol. Een begin van een

Onregelmatig gevormd heklatgat

zaagsnede is dan zichtbaar. Het is voor te stellen dat wanneer zoiets zich voordoet bij heklatgaten rondom de bovenas, daar eenvoudiger een scheur kan ontstaan.

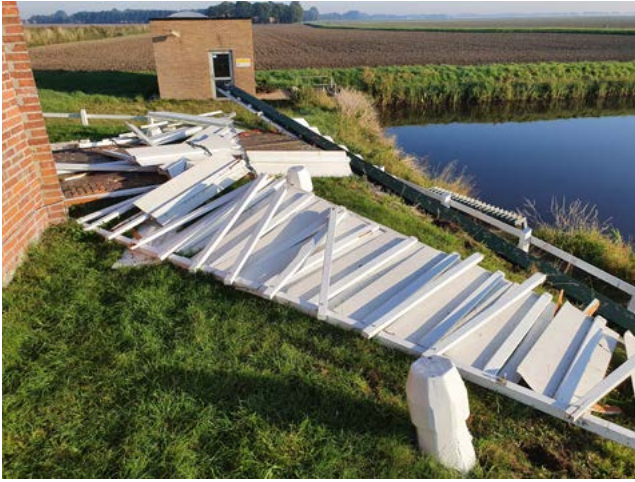
Zelfzwichting na roedebreuk bij molen De Dellen: een zwaarder wiekstelsysteem

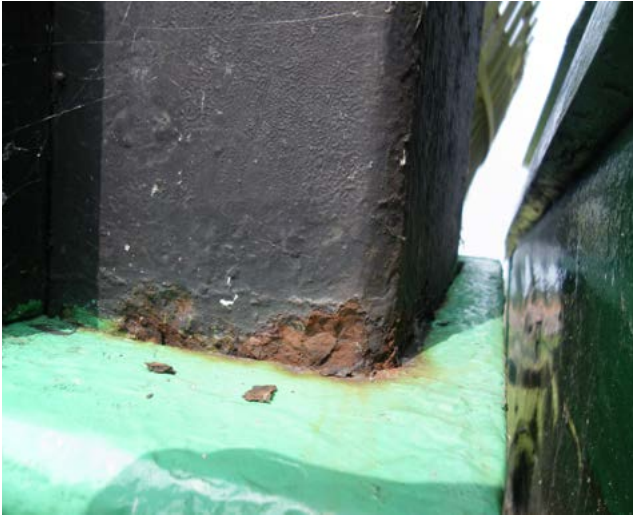
Putcorrosie bij askop

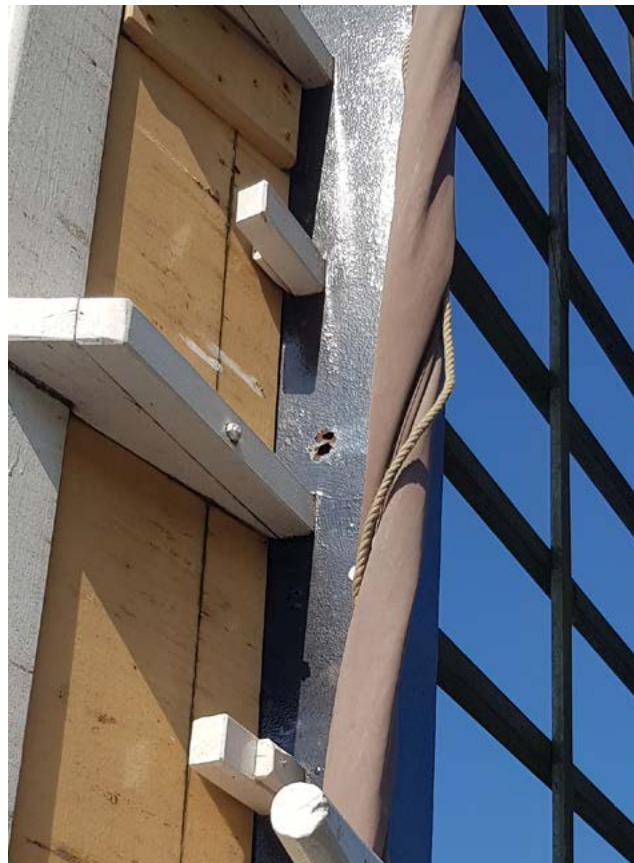
Doorgeroeste roede waarvan altijd hetzelfde end beneden stond.

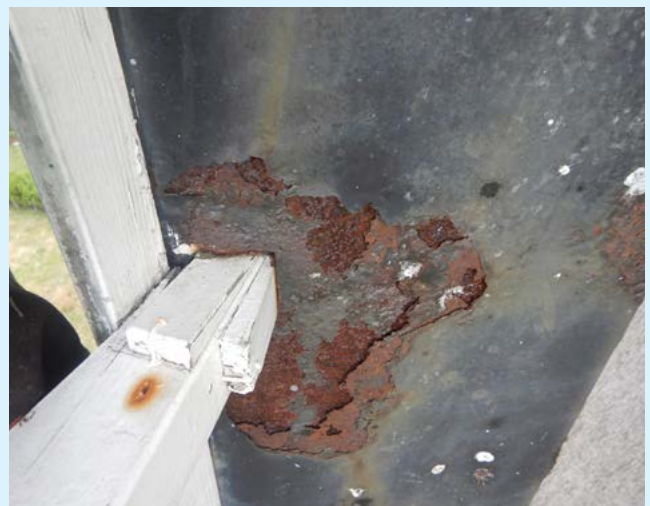
Roestvorming bij coating rondom heklatgat

De Hollandsche Molen adviseert daarom roeden te voorzien van een verfsysteem dat gemakkelijk kan worden onderhouden en waarbij het wegwerken van beschadigingen gemakkelijk mogelijk is. Het bestendig maken van roeden tegen weersinvloeden leidt niet in alle gevallen tot een langere levensduur. Als wordt ingezet op een zo lang mogelijk behoud van het plaatmateriaal zal ondeugdelijk uitgevoerd laswerk op de lange termijn problemen geven en zal vermoeiing kunnen optreden. Of dan kosten van verzinken en hoogwaardige coatings op de langere termijn voordeliger zijn is maar zeer de vraag. Door regelmatig onderhoud uit te voeren ontstaat een beter beeld van de roede. Met een verfsysteem dat elke zes jaar moet worden onderhouden past dit goed in de SIM-cyclus. Het wordt zo ook duidelijker waar corrosie optreedt en onvolkomenheden worden gemakkelijker opgespoord. Voor het verrichten van schilderwerk aan roeden kan worden overwogen dit bij een molenaar te beleggen zodat deze er met zijn achtergrond ook naar kan kijken.

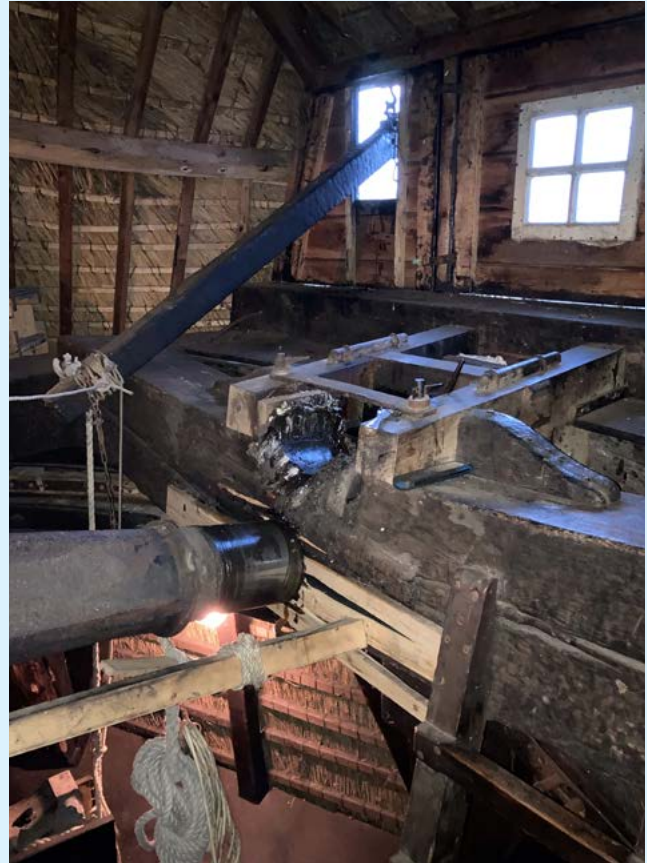
Schade aan binnenzijde kap na roedebreuk
