De Hollandsche Molen

Roeden onder controle

**Een onderzoek naar de staat
van molenroeden in Nederland**

De Hollandsche Molen, maart 2022

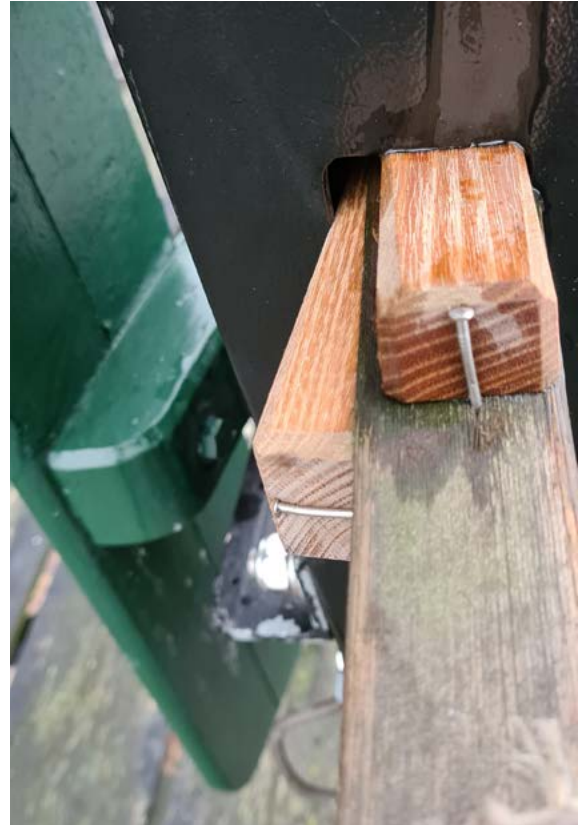
Heklatgat met goede radius

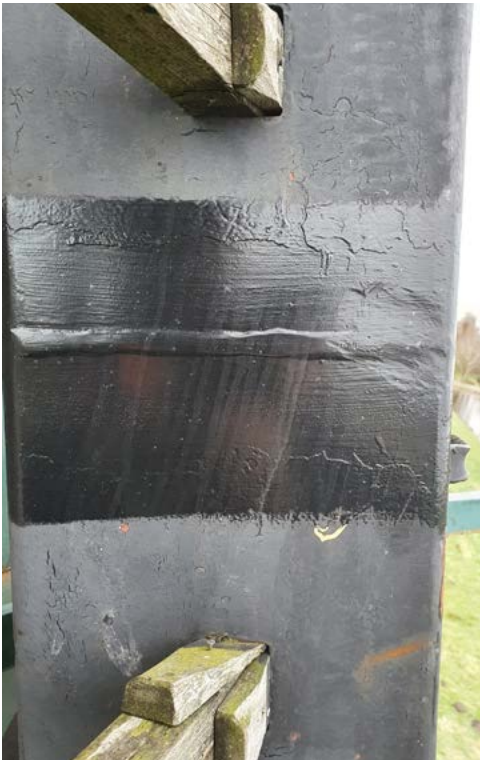
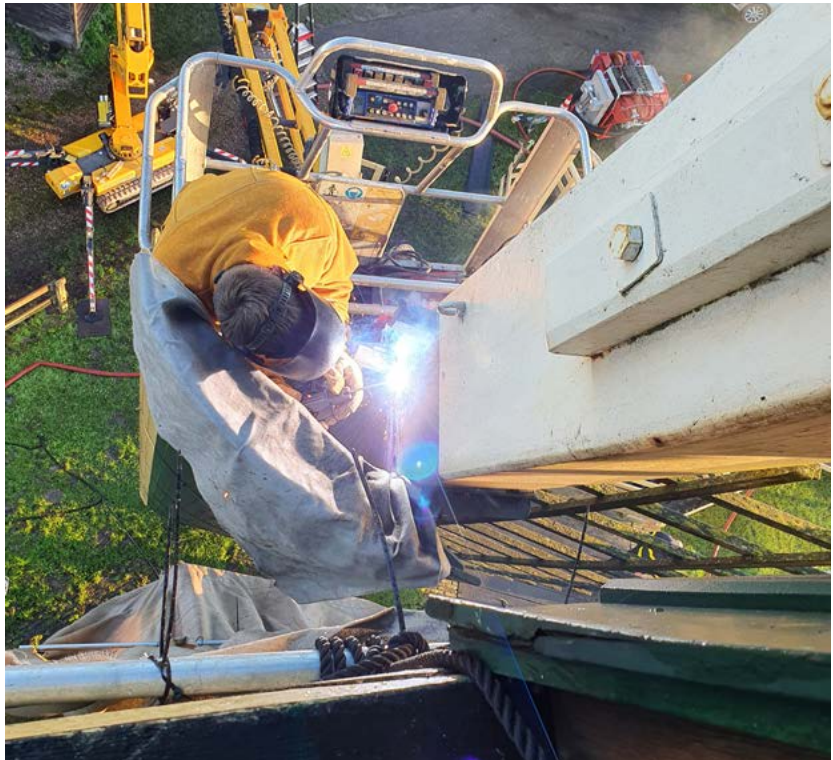
Lassen in situ

Gebleken is dat het lassen van de roede in situ vaak niet een tijdelijke maatregel is om de periode tot een nieuwe roede van enkele jaren te overbruggen. Er wordt na het in situ lassen en het constateren van de tekortkomingen geen protocol gehanteerd hoe in het vervolg de roede te monitoren.

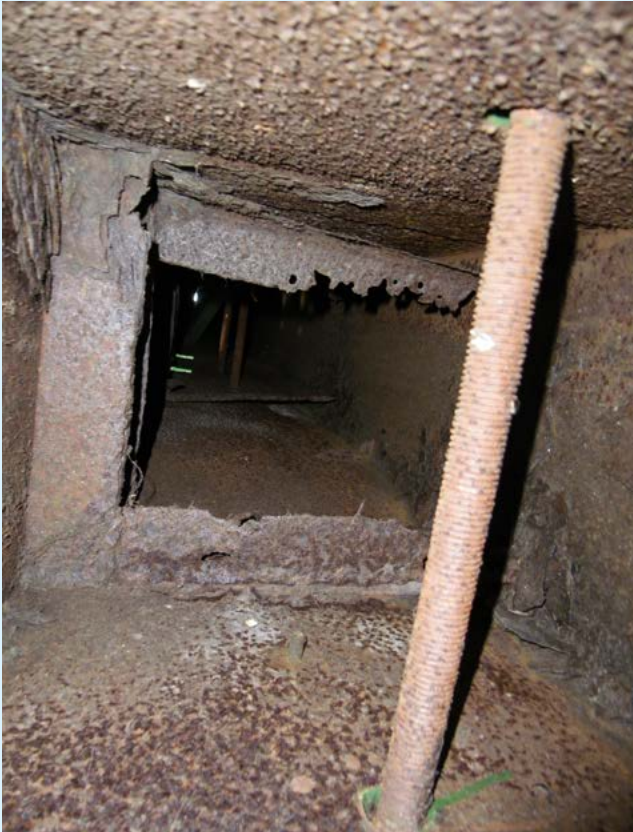
Inspectiefoto van binnenzijde roede ter hoogte van de wigschotten

Advies aan de roedemakers is om te onderzoeken of de toegepaste wigschotten wellicht met minder materiaal vorm kunnen worden gegeven zodat een optimale beluchting en vochtdoorlatendheid kan worden verkregen. Daarnaast adviseren we, in lijn met de roederichtlijnen, om de wigschotten niet aan de hartplaten te bevestigen met een lasverbinding. Zo behoudt het plaatmateriaal daar zijn oorspronkelijke kwaliteit.

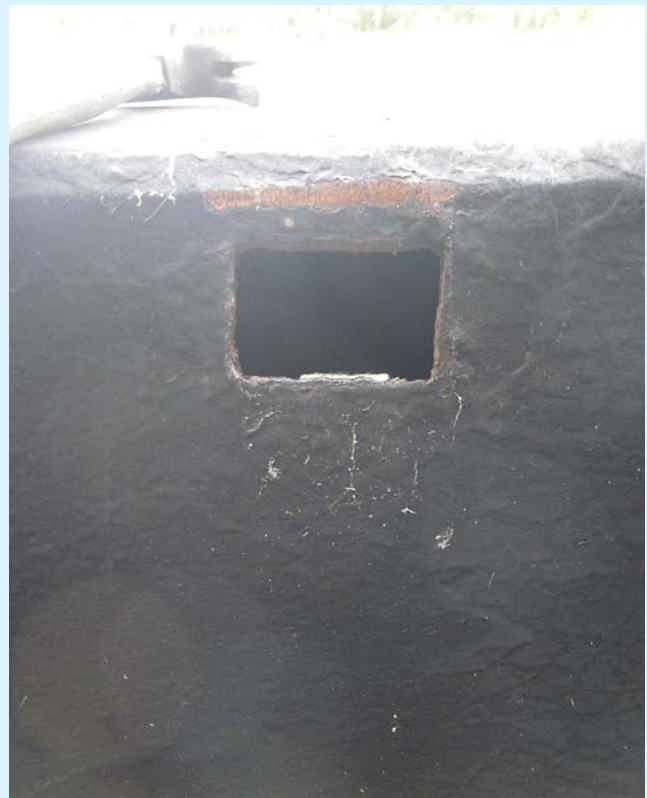
Uit roedebreuken die zijn veroorzaakt door foutief gedetailleerde heklatgaten blijkt dat de onregelmatig gevormde gaten spanningsconcentraties veroorzaken. Hierdoor treedt vermoeiing en kerfwerking op. Deze spanningsconcentraties kunnen zich tevens manifesteren als het materiaal op belangrijke plaatsen is onderbroken zoals in het geval wanneer een heklatgat dicht op de voorplaat is gemaakt. De richtlijnen hebben altijd geadviseerd om hiervoor 20 mm aan te houden als minimale afstand tussen de voorplaat en heklatgat. Dit komt ongeveer neer op de dikte van het bordschroot. Gebleken is dat deze afstand voor met name grotere wiekenkruizen te klein is. De Hollandsche Molen adviseert daarom bij nieuwe roeden langer dan 22 meter een grotere afstand aan te houden tussen voorplaat en heklatgat dan wat er in de richtlijn was omschreven. Een afstand van bijvoorbeeld 50 mm is dan beter waardoor de hoek van de balk beter intact blijft. Uiteraard worden dan de bovenste heklatten uitgekluft zodat de bordzijde gelijk komt te liggen met de voorzijde van de roede.

Heklatgat dicht op voorplaat

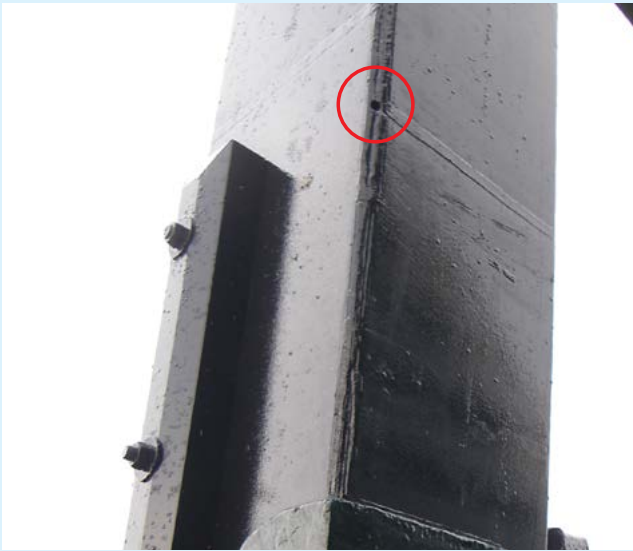
Ontwateringsgat in stuiklas.

Zorg dat lasnaden rondom vrij blijven van klampen en andere toebehoren op een roede. De las blijft hierdoor goed zichtbaar en wordt niet verzwakt doordat er bijvoorbeeld bouten zijn aangebracht.

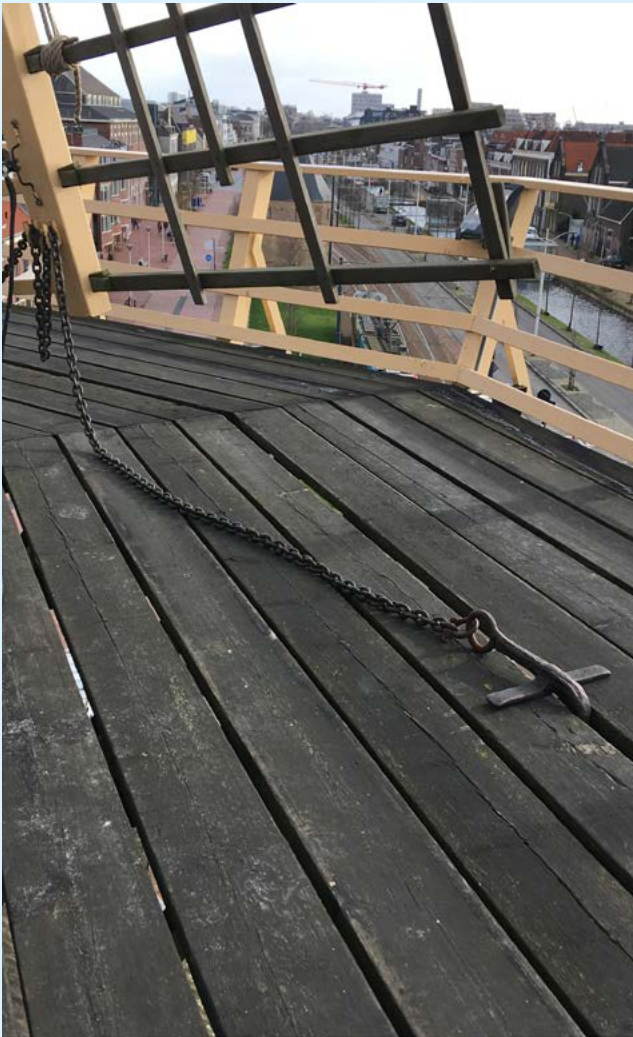
Roedeketting met voldoende speling

één end aan het uiteinde wordt tegengehouden. Hier komen zeer grote krachten bij kijken. Om deze reden is het ook verstandiger telkens een ander end beneden te zetten zodat alle enden gelijkmatig worden belast. Het verdient ook nog de nadrukkelijke aanbeveling om de roeketting 'op vooruit' altijd met speling vast te zetten. Hierdoor kan de vang dan goed 'aanhalen'. Pas als de molen door de vang loopt, wordt de ketting aangeregen. Op die manier worden de roeden niet onnodig belast.
